ferme

Adresse principale : Rue du Séminaire 7, FLOREFFE (Floreffe)

92045-INV-0095-02

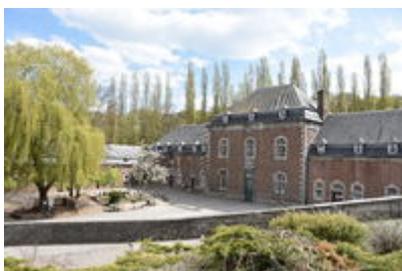
Au pied de l'abbaye, seconde ferme plus tardive, en L, érigée au milieu du 18^e siècle. Aile nord constituée d'un logis de style classique, établi sur deux niveaux cernés de harpes saillantes et additionnant trois travées formant double corps. Baies à linteau bombé à clé saillante, munies de croisée. Porte axiale moulurée, à traverse chantournée, sous corniche profilée aux armoiries de l'abbé Ferraille. Devise « CLeMenter aC proVIDE » millésimant la construction de 1756 par chronogramme. Disposées latéralement, étables, écuries et dépendances. Baies à linteau bombé à clé, équipées de traverse. Toitures à brisis piquées de lucarnes, et rabattues de croupes. En retour, aile d'étables et de porcheries. Baies à linteau bombé à clé, et baies quadrangulaires aux fenils. Toiture à brisis équipée de lucarnes.
