habitation - hôtel particulier (Hôtel Mélot)

Adresse principale : Boulevard E. Mélot 1-6 (pairs et impairs), 8-10 (pairs) et 14-16 (pairs et impairs), NAMUR (Namur)

92094-INV-2392-01

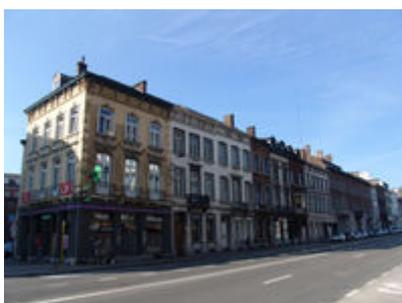
Bâti sur les terrains libérés des fortifications urbaines démolies à partir de 1860, face au chemin de fer et à proximité de la gare nouvellement implantés, front d'habitations (introduit par le bâtiment d'angle place de la Station, 32) de la 2e moitié du 19e siècle, en brique et calcaire, de trois niveaux.

Au nos 15-16, hôtel Mélot, érigé vers 1880 pour le bourgmestre Ernest Mélot. Façade principale enduite de quatre travées, cernée de pilastres d'angle factices et percée de baies à encadrement appliqué profilé, sous linteau bombé surmonté de guirlandes encadrant une clé. 1er niveau traité à refends, remanié à droite au milieu du 20e siècle. Balcon à balustres au 2e niveau. Corniche de bois sous bâtière à croupettes. Latéralement et en léger retrait, deux travées enduites de deux niveaux, l'une incluant un portail à refends ; 1er niveau remanié à droite. 2e niveau éclairé d'une grande baie entre pilastres à chapiteau ionique surmontée d'un fronton courbe sur consoles. Garde-corps à balustres, en pierre.
