Adresse principale : Rue des Fermes 6, LA BRUYERE (Bovesse)

No 6. Ferme des Bonelles. A l'extrémité S. du village, petite exploitation clôturée des XVIIe et surtout XVIIIe s. en brique et pierre bleue récemment ravalées.

92141-INV-0001-01

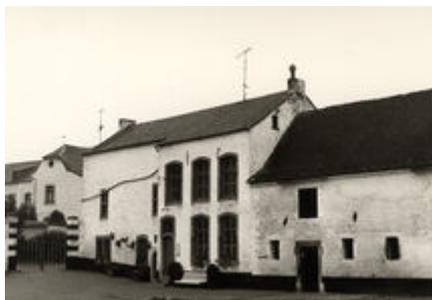
A g. de l'entrée, logis transformé de nombreuses fois. Construction primitive à deux niveaux en grès. Porte en plein cintre sur montants chaînés, datée de 1637 dans un écu à la clé et surmontée d'une baie d'imposte à linteau droit. Petite fenêtre semblable bouchée dans le pignon à rue. Vraisemblablement au XVIIe s. encore, exhaussement en brique de la façade sur cour et reprise en brique également de l'étage à l'arrière. Au déb. du XVIIIe s. percement dans la façade sur cour de deux fenêtres à traverse ainsi que d'une à meneau remaniée et construction à dr. d'un nouveau logis de deux niveaux en grès, plus haut et probablement en saillie vers la cour. Fenêtres jadis à traverse ou à croisée. Façade principale de ce logis refaite en brique en style classique dans la 2e moitié du XVIIIe s. Trois travées de fenêtres bombées à clé et porte semblable à traverse incurvée. Au XIXe s., second exhaussement en brique du 1er logis pour couvrir toute la construction d'une bâtière d'éternit.

A dr., dans le prolongement, étables de la 2e moitié du XVIIIe s. en brique et pierre bleue sur soubassement en moellons de grès, percées de portes à linteau droit sur montants à queues de pierre, cantonnées de baies rect. Harpes d'angle. Frise de brique dentée sous bâtière d'éternit à

coyau.

En face de l'entrée, écurie et grange en un volume contemporain, de brique et pierre bleue sur haut soubassement de grès. A g., écurie ouverte par une porte à linteau droit sur montants à queues de pierre, cantonnée de deux fenêtres rect. Intérieur voûté en voile de brique sur doubleaux appuyés sur les larges consoles de pierre en quart-de-rond des piliers. Prises d'air. Au-dessus, fenil ouvert vers la grange sous charpente portée au centre par des colonnes de brique striées de bandeaux de pierre horizontaux. Pignon droit en moellons de calcaire, percé d'un portail surbaissé, à harpes saillantes. Partie supérieure du pignon refaite au XIXe s., trouée au sommet comme au pignon opposé, de trois oculi. Chaînages d'angles harpés et console profilée. Frise de brique dentée sous bâtière d'éternit à coyau.

En retour à dr., autres dépendances en brique et pierre bleue, construites en deux temps. A dr., partie plus ancienne avec pignon à épis sur haut soubassement en moellons et porte sur cour, refaite, à linteau droit surmonté d'une fenêtre de fenil. Dans la partie gauche, trois portes à linteau droit sur montants à queues de pierre, celle de g. rehaussée. Autres percements récents. Frise de brique denticulée sous bâtière d'éternit à coyau et croupette à dr.
