**Adresse principale :** Rue de l'Église 1, GEMBLoux (Corroy-le-Château)

**Bien inscrit comme :** Monument

No 1. Ferme du Marais. Au S. de l'église, très bel ensemble chaulé, principalement du XVIIe s., jadis bordé à l'E. par un grand étang (fig. XII). Quadrilatère compact aux volumes coiffés de bâtières d'éternit à coyau et sauf au logis, à croupettes, groupés autour d'une cour pavée, accessible au N. par un portail dont ne reste que la base des piédroits du déb. du XVIIIe s. A l'E., corps de logis de la 2e moitié du XVIIe s. Construction à deux niveaux de brique et pierre bleue sur haute base de moellons biseautée. Emplacement de l'entrée primitive à l'extrême

92142-INV-0008-01

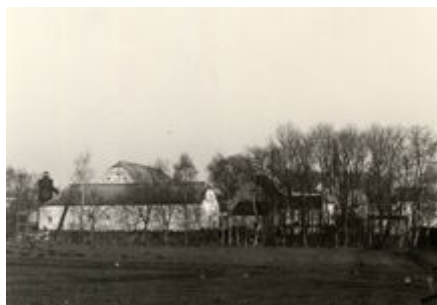
droite Porte actuelle du XIXe s. Entre les trois travées de fenêtres de la fin de ce siècle, subsistent deux travées primitives bouchées : baies à croisée ou à traverse, déchargées par deux arquettes. Ancres droites et en Y. Frise dentelée avec consoles d'angle en quart-de-rond et pignons à épis. Lucarne monte-charge à dr. du XIXe s. Façade arrière devenue principale sans doute au XIXe s. et percée de trois travées de fenêtres à linteau droit. Petite baie bouchée sous arc de décharge en brique. Frise redentée sur denticules.

En face du logis, volumineuse grange en long dont la base appartient aux environs de 1600 : soubassement chanfreiné sur les longs côtés et deux petites fenêtres vers la cour dont le linteau, en bâtière ou semi-circulaire, pose sur piédroits chaînés, ornés de congés à dr.; barreaux à l'origine. A g., porte remaniée à linteau en mitre. Dans la 2e moit. du XVIIIe s. sans doute, exhaussement en brique au-dessus de la haute base de moellons : chaînages harpés et portails surbaissés à clé. Au S., piédroit lié au contrefort d'angle. Frise dentelée sur denticules. Pignons à épis et oculi. Appentis postérieur à l'E.

En 1661, millésime donné par les ancrs, construction d'étables sur tout le côté S. face à l'entrée et à l'O. jusqu'à la grange (fig. 74). Long bâtiment homogène en brique et pierre bleue sur base de moellons, ouvert d'une suite de cinq portes en plein cintre sur piédroits chaînés, encadrées chacune de cieux petites baies carrées. Voussettes de brique sur sommiers. A l'étage, trois fenêtres rect. où la sablière fait office de linteau. Frise dentelée sur denticules interrompue. Porte du XIXe s. à g. de l'aile S. Dans l'aile O., grande percée du XXe s. à la place d'une ancienne porte et porte du XIXe s. à dr.
