Adresse principale : Rue du Bailli 18, PHILIPPEVILLE (Fagnolle)

No 18. Presbytère. Ancienne Maison du Bailli. Jadis Cense du Seigneur, acquise par la famille de Niverlée qui occupa le poste de bailli depuis la 2e moitié du XVIe s. jusqu'à la fin du XVIIe s., affectée à sa fonction actuelle en 1827. A l'extrémité orientale du village, solide construction carrée sur soubassement biseauté du dern. tiers du XVIe s., comprenant deux niveaux sur caves en moellons de calcaire et flanquée d'une tour circulaire à l'angle S.E. (fig. 198).

93056-INV-0009-01

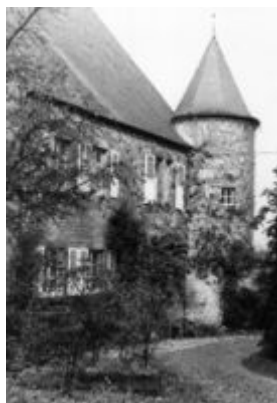
Façade en calcaire réglé, jadis éclairée par au moins deux fenêtres à croisée sur montants chaînés à l'étage et par une petite baie à linteau droit sur piédroits chanfreinés, terminés par des congés, au r.d.ch. Dans le courant de 1re moitié du XVIIIe s., percement à g. de deux travées de fenêtres à linteau droit sur montants à deux harpes. Porte axiale refaite au déb. du XXe s. Corniche de pierre en cavet sur corbeaux en quart-de-rond et à listel. Haute bâtière d'ardoises. A dr., tourelle d'escalier un peu plus haute que la façade et, comme elle, couverte en bonne partie d'une vigne vierge. Une arquebusière visible au r.d.ch.; autres petites baies carrées des XVIIIe et XIXe s. Frise dentée sous la courte flèche octogonale d'ardoises surmontée d'un épi en fer forgé.

Dans le mur-pignon dr., deux travées de fenêtres chaînées, jadis à croisée au r.d.ch. et à traverse à l'étage, sous arc de décharge en plein cintre. Petite baie à encadrement de bois sous même arc dans le pignon, en dessous de l'ouverture d'un colombier en brique, du XIXe s. A l'arrière, une fenêtre privée de sa croisée et restes de trois petites baies carrées à congés, toutes déchargées par un arc et un tympan en briques. Mur-pignon g. essenté d'ardoises. Quelques grandes ouvertures rectangulaires de la 1re moitié du XVIIIe s. Perpendiculairement à la façade avant, entre la tourelle et des annexes du XXe s., mur du verger percé d'une porte en plein cintre sur montants chaînés et chanfreinés, terminés par des congés, qui pourrait être un remploi de l'entrée primitive. J.-L.J.
