## Le Grognon, à Namur : suivis de chantier et investigations préalables

## L'église paroissiale Saint-Médard à Dinant et son voisinage

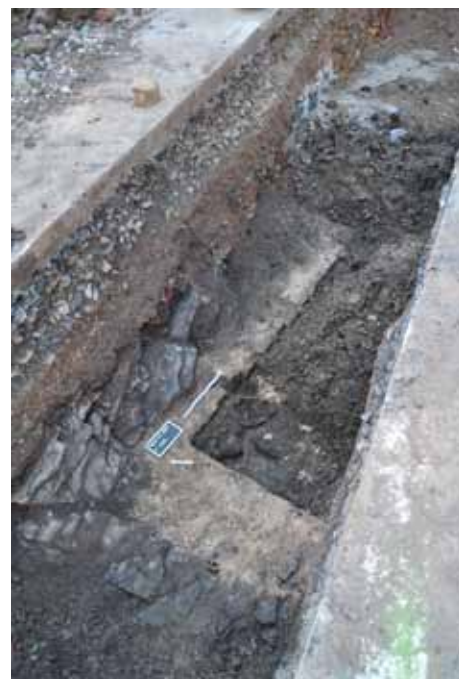
La cave gallo-romaine © SPW

Les structures datées du Haut-Empire romain se rattachent pour l'essentiel à trois habitations. L'une d'elles, bâtie en bord de Sambre, témoigne d'une certaine qualité architecturale ; une autre, en rive de Meuse, était dotée d'une cave. Une large fosse, creusée dans le substrat schisteux confirme la vitalité du vicus de Namur durant le second tiers du III<sup>e</sup> siècle. Sous la place Pied-du-Château, plusieurs séquences stratifiées de sols et remblais relèvent d'une occupation du Bas-Empire, déjà reconnue dans ce secteur à plusieurs reprises ; quelques indices d'artisanat y ont été collectés pour le IV<sup>e</sup> siècle. Quoiqu'épars, ces quelques éléments gallo-romains pourraient préciser davantage encore l'organisation antique du confluent.

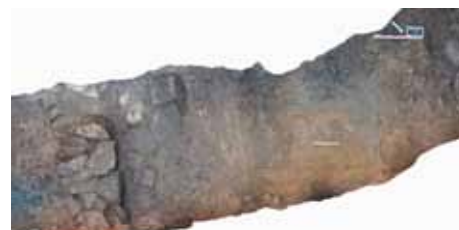
Rue de l'Hôpital : façade de maison alignée sur la voirie médiévale. Orthophotoplan : P.-M. Warnier, SPW-Géomatique

témoignages. À l'angle de l'hospice Saint-Gilles, la fondation d'une façade de maison des XII<sup>e</sup>-XIII<sup>e</sup> siècles s'aligne sur le tracé de l'ancienne rue de l'Hôpital, qui avait elle-même conservé son trottoir dallé et sa surface de roulage empierrée, parcourue d'ornières. Sous la place Pied-du-Château, deux basses fosses de latrines médiévales, en usage jusqu'au XV<sup>e</sup> siècle, alimentent la question des origines de cet espace public.

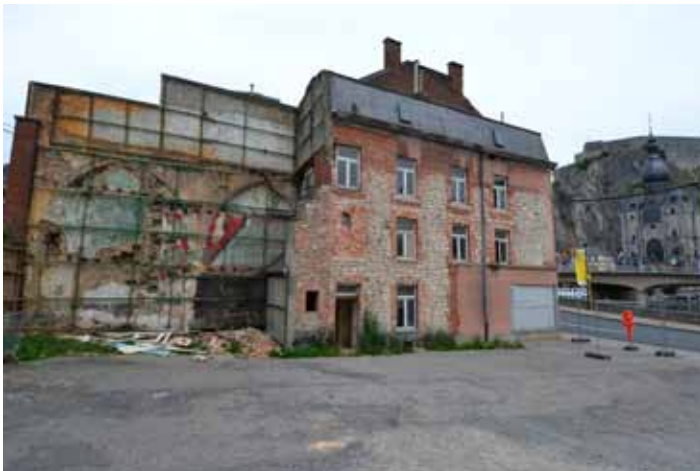
Fig. 1 : L'église Saint-Médard incorporée dans le bâti de l'ancien « Café du pont ». Photo C. Hardy, Préhistomuseum © SPW

qui en détient la cure. Désaffectée lors de la Révolution française, l'église a depuis lors été incorporée progressivement dans le bâti et transformée en magasin à écorces, maisons, café, etc. (fig. 1).

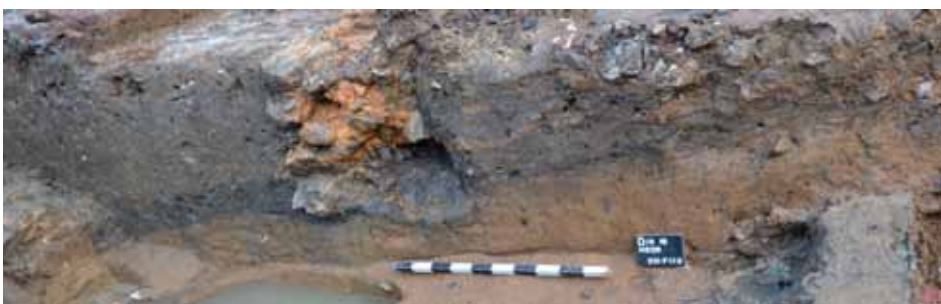
Fig. 2 : Coupe des berges naturelles de la Meuse et occupations anciennes. Photo M. Verbeek © SPW

Cette première intervention archéologique d'ampleur en rive gauche de la Meuse a également permis de caractériser le profil primitif de la berge, formée de limons alluviaux descendant en pente douce vers le lit du fleuve (fig. 2). Les premières traces d'occupation attestées par-dessus ce limon consistent en traces
